阿蘇大橋地区斜面防災対策 現場だより

阿蘇大橋地区において発生した大規模な斜面崩壊について、斜面上部に残る多量の不安定な土砂の崩壊による二次災害を防ぐため、緊急的な対策の調査・工事を実施しています。工事は順調に進捗しています。6月11日に着手した上段土留盛土工は9月9日に築堤作業を終えました。現在は上段盛土から約40m離れた位置に下段盛土を築堤しています。また、同時に崩壊斜面頭部付近に堆積している不安定土砂を撤去する作業にも着手しています。次回は来月上旬に進捗状況をお知らせする予定です。

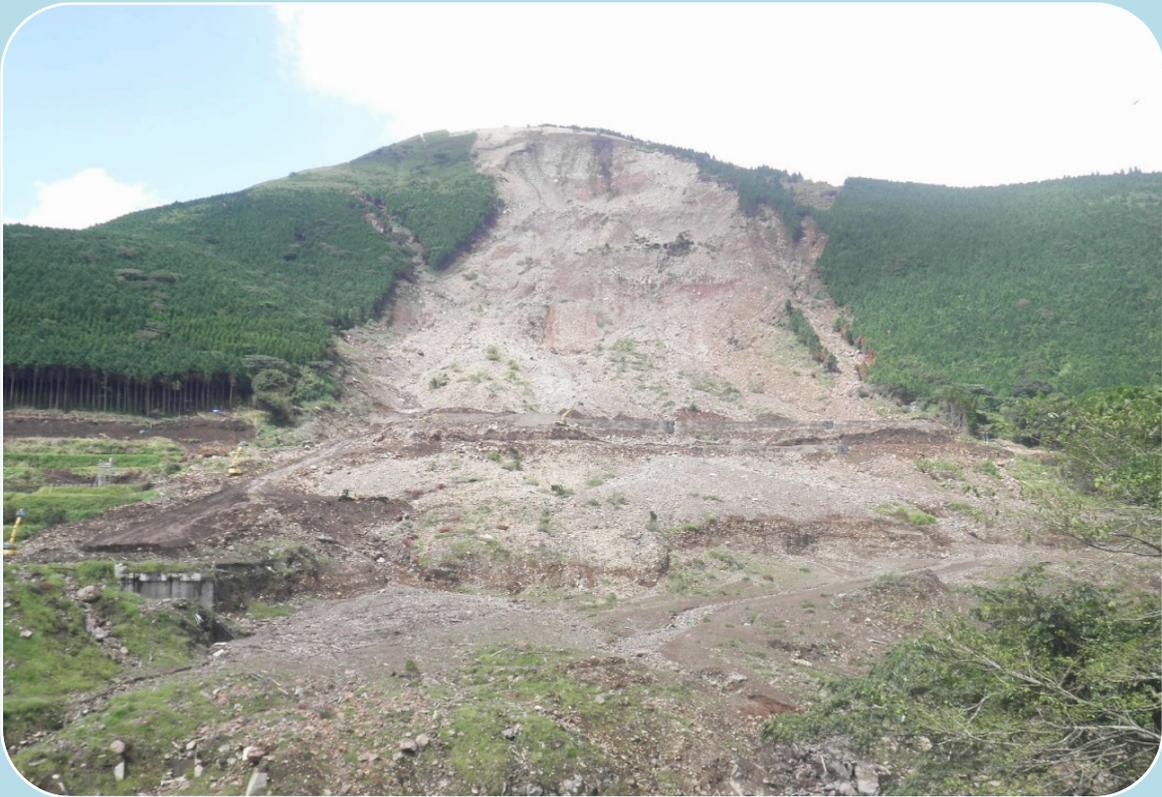
阿蘇大橋地区の斜面崩壊状況
(平成28年9月15日撮影)

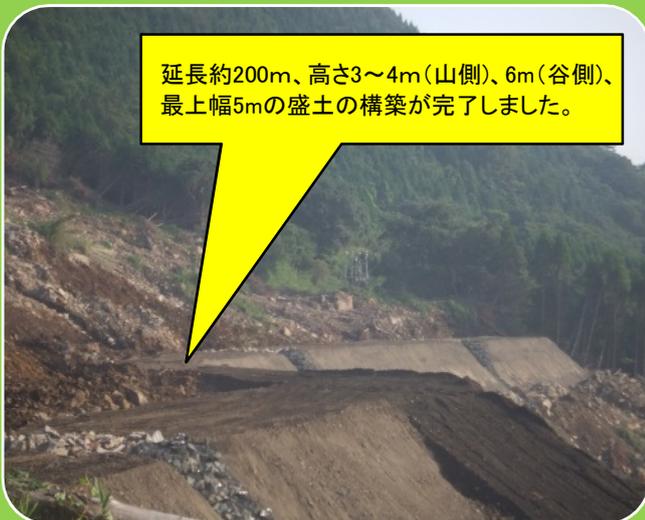
延長約200m、高さ3～4m(山側)、6m(谷側)、最上幅5mの盛土の構築が完了しました。

土留盛土工 上段完成(熊本側より撮影)

この位置で上部からの落石等を止める目的です。標高450mの位置です。

□場外で製造した改良土による土留盛土工上段が完成しました□

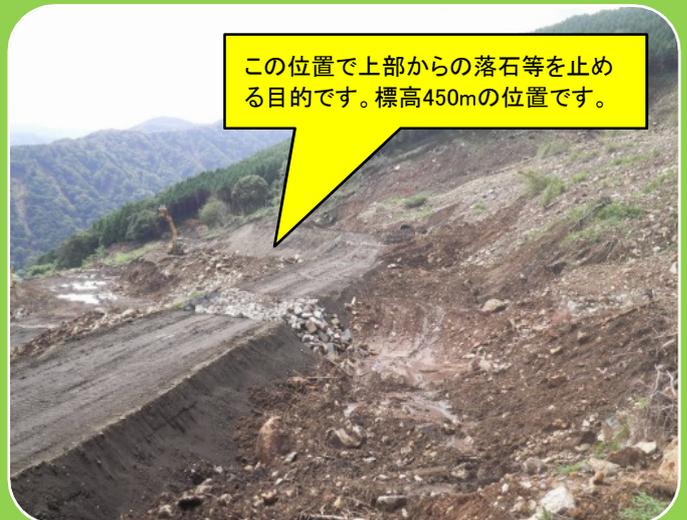
土留盛土工 上段完成(大分側より撮影)

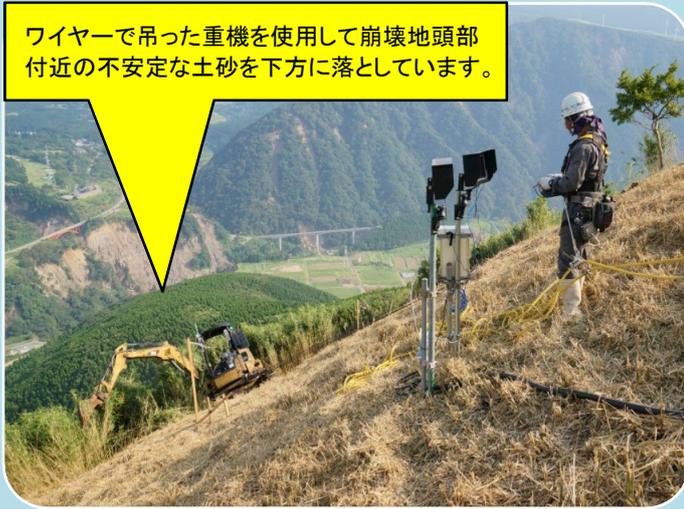
ワイヤーで吊った重機を使用して崩壊地頭部付近の不安定な土砂を下方に落としています。

頭部排土工施工状況
□リモコンによる遠隔操作で安全に施工しています□

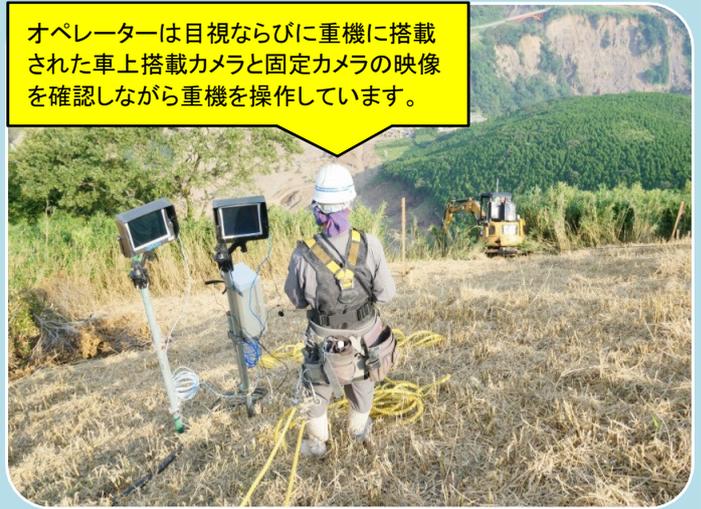
オペレーターは目視ならびに重機に搭載された車上搭載カメラと固定カメラの映像を確認しながら重機を操作しています。

頭部排土工施工状況
□ラウンディングによる頭部排土を行ってます□

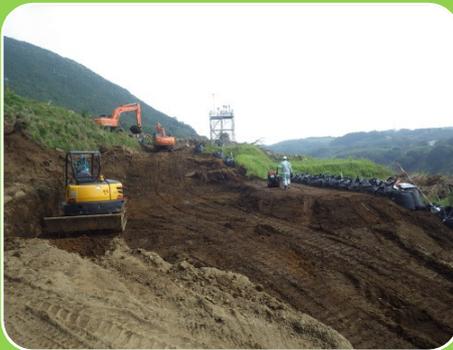
1号工事用道路進捗状況

□崩壊斜面へのアクセス用(工事用道路)を施工しています□

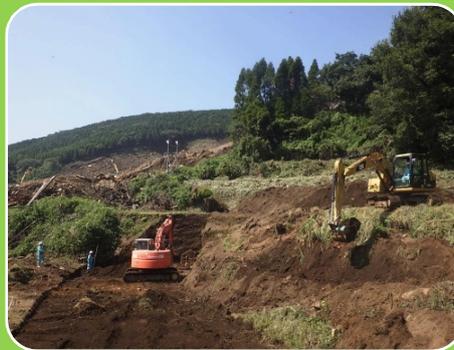
2号工事用道路進捗状況

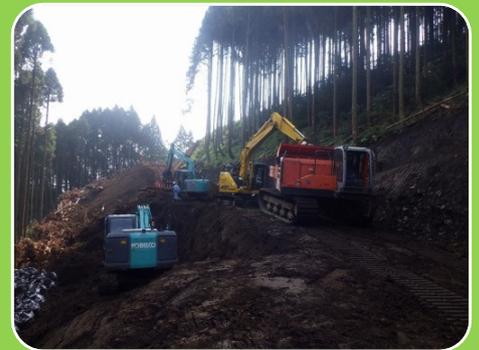
頭部工事用道路進捗状況
